# Remediación y repoblación vegetal de piscinas en campos petroleros de la Amazonía ecuatoriana a cargo de Texaco Petroleum

# Remediación en 8 pasos

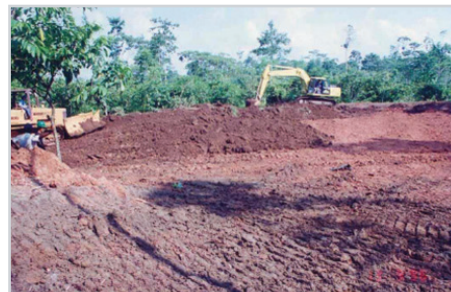
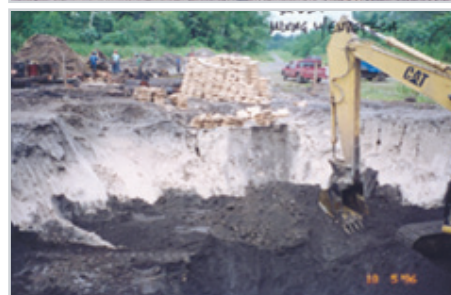
## 5 Tratamiento de suelos para remover y/o estabilizar el crudo

Texpet siguió un procedimiento de remediación que incluyó 8 pasos, como se muestra en las fotografías aquí incluidas. En el Paso 5, se realizó un tratamiento de suelos mediante uno o varios de los tres métodos listados a continuación:

**Recuperación mejorada por surfactantes:** Separa el petróleo de las partículas de suelo mediante agitación y con la aplicación de un compuesto detergente. El petróleo crudo es removido y transportado a las estaciones de producción para su tratamiento adicional.

**Estabilización In-Situ:** Inmoviliza los compuestos de petróleo mediante enlaces químicos o encapsulación. Los suelos de las piscinas fueron mezclados con agentes estabilizadores como cemento o químicos patentados.

**Bioremediación:** Implica el transporte de suelos de piscinas fuera del sitio para su tratamiento. Los suelos en "Biocell-1" eran constantemente mezclados para promover la degradación natural de los hidrocarburos por la acción de las bacterias hasta que las concentraciones de Hidrocarburos Totales de Petróleo (TPH, por sus siglas en inglés) llegaran a niveles aceptables.

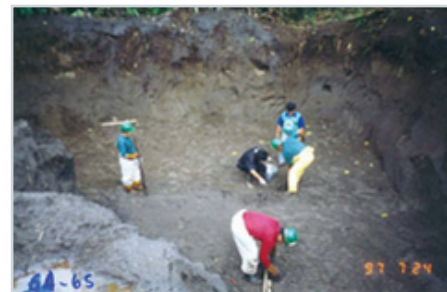
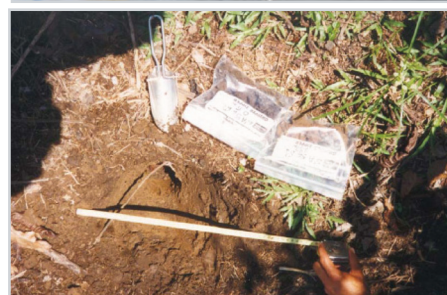
## 6 Toma de muestras de material remediado

Luego de tomar muestras de los suelos en el fondo de las piscinas y confirmar su cumplimiento con los estándares del RAP, las piscinas eran rellenadas y cubiertas con aproximadamente un metro de suelo limpio.

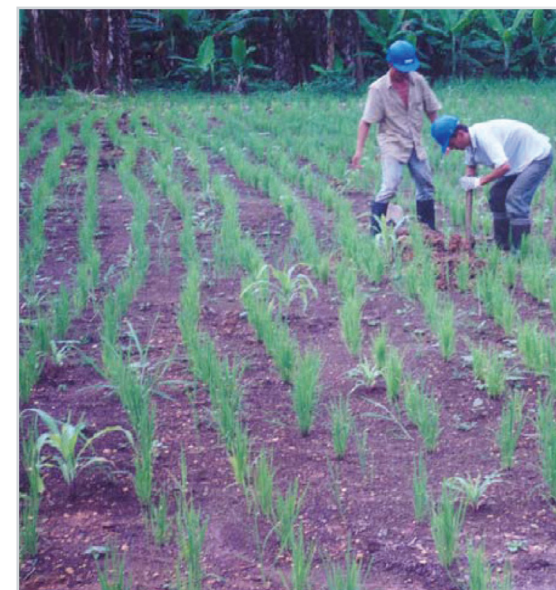
## 8 Repoblación vegetal con especies nativas

Entre 1995 y 1998, las 162 piscinas y 67 áreas de derrame acordadas por el Gobierno ecuatoriano fueron remediadas, repobladas con vegetación y se cumplió con todos los parámetros de cierre.
