Refutación de la Metodología que el Sr. Cabrera Utilizó para Determinar el Número y el Área de las Piscinas en la Concesión Petroecuador-Texaco

Bill Di Paolo y Laura B. Hall, Di Paolo Consulting
junio de 2008

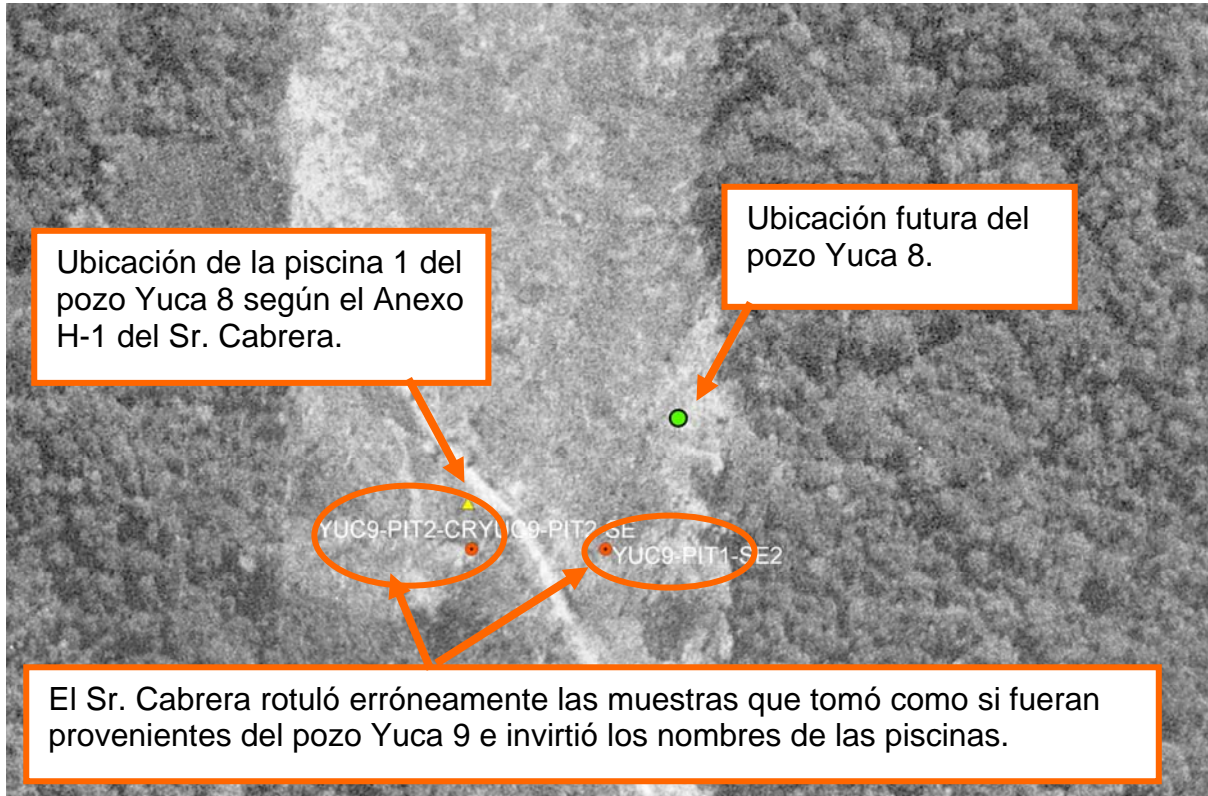
Figura 1.2

El pozo Yuca 8 en 1990. Se ha despejado la vegetación de una zona, incluyendo el área de la futura plataforma de pozo, pero no hay desarrollo ni indicio de actividades de perforación. Esta fotografía fue tomada por el IGM el 26 de julio de 1990, después de que Texpet dejó de ser operador del Consorcio. El Sr. Cabrera visitó y tomó muestras en este sitio y además rotuló erróneamente las muestras como provenientes del pozo Yuca 9. El Sr. Cabrera rotuló las muestras tomadas en la Piscina 1 como si fueran muestras provenientes de la Piscina 2.

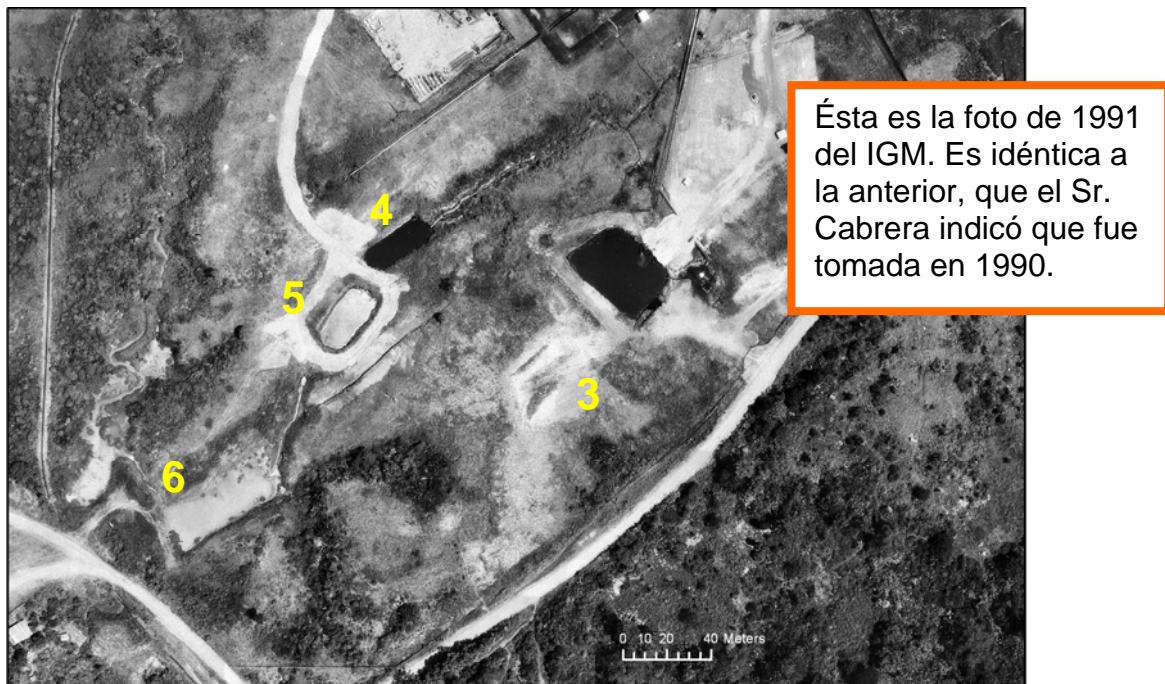
Figura 2.2 La misma foto de 1991 del IGM que El Sr. Cabrera rotuló como si hubiera sido tomada en 1990.

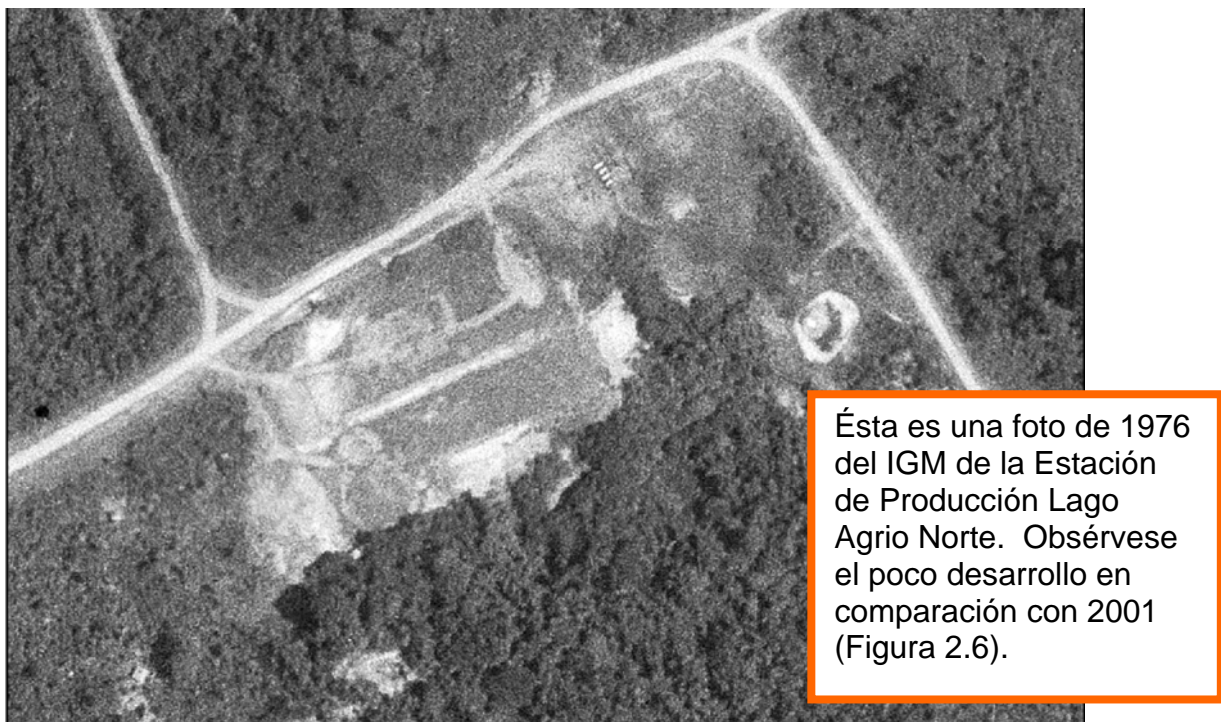
Figura 2.7 Como se observa en esta fotografía de 1976 del IGM, la Estación de Producción Lago Agrio Norte no estaba muy desarrollada en 1976.

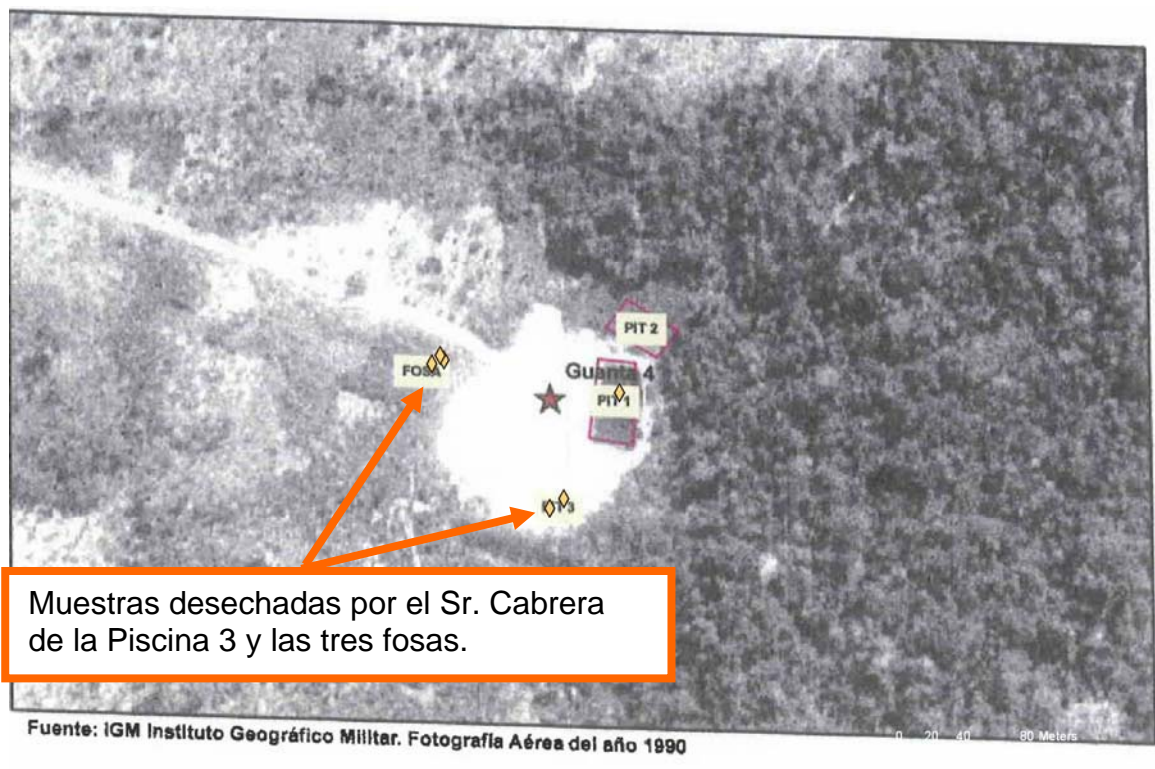
Figura 3.3 Guanta 4 donde se muestra la ubicación de los puntos de muestreo en la "Piscina 3" y en las tres "fosas" de donde el Sr. Cabrera desecho muestras limpias. Esto comprueba que estas cuatro ubicaciones no eran piscinas.

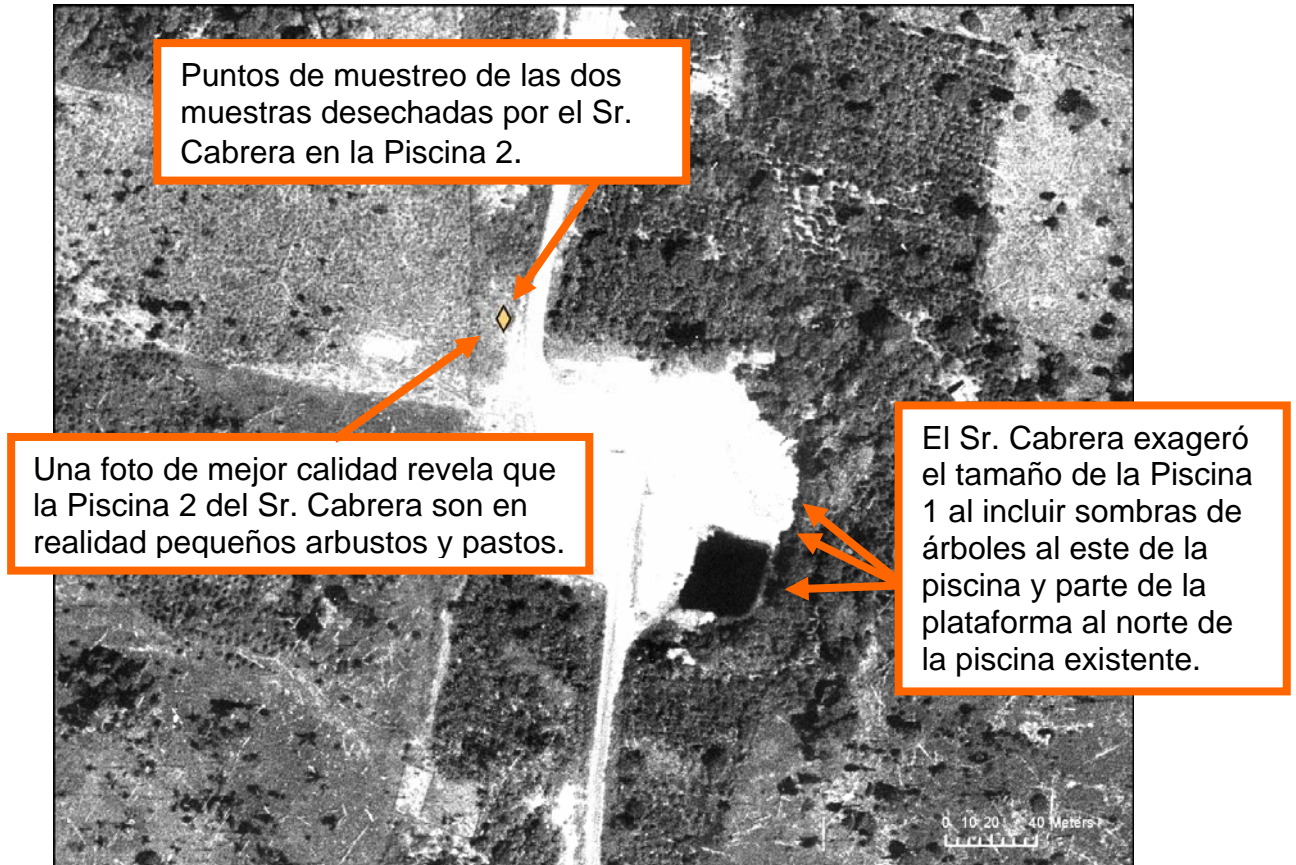
Figura 4.2

Una fotografía aérea de mejor calidad tomada en 1985 (el Sr. Cabrera erróneamente indicó que esta fotografía aérea era de 1986) del Pozo Parahuacu 3. Se observa la textura de pequeños arbustos y pasto en el área donde el Sr. Cabrera alega que había una piscina. Se muestra el punto de muestreo de las dos muestras desechadas por el Sr. Cabrera en este sitio. Debido a que se incluyeron sombras de árboles al este de la piscina, así como parte de la plataforma, se exageró el tamaño y la forma de la Piscina 1.

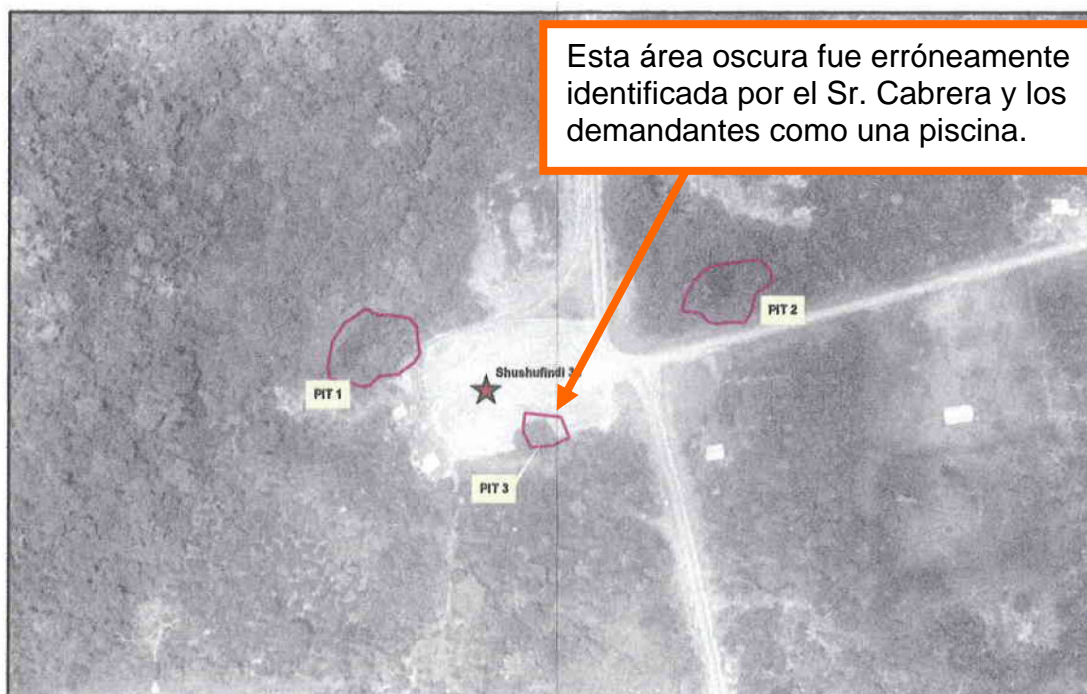
Figura 5.1 Fotografías aéreas del pozo Shushufindi 33, en las que el Sr. Cabrera y los demandantes (2006) erróneamente identificaron un árbol en la fotografía de 1985 como una piscina. El Sr. Cabrera se debe haber percatado de su error durante su visita a este pozo, dado que no recolectó una muestra en esta área. Sin embargo, no corrigió su error e incluyó esta “piscina” en su conteo total.

Error 5: Alegó que sombras de árboles eran piscinas. Es posible distinguir las sombras de los árboles de las piscinas al ver imágenes de buena calidad, en estéreo, disponibles del IGM, y observar la dirección hacia la que apuntan las sombras en las fotografías,. En la Figura 5.1 se observa un área oscura identificada por el Sr. Cabrera y los demandantes como la Piscina 3 en la fotografía de 1985 en el pozo Shushufindi 33. El área descrita como la Piscina 3 es obviamente un árbol grande, su sombra es visible a la izquierda (noroeste) y la plataforma de color claro es visible a través de las hojas como se observa en una fotografía de mejor calidad. (Nótese que este mismo error se cometió en el “Informe a la Corte Superior de Nueva Loja, Pruebas del fraude de Chevron, Aguinda V. Chevrontexaco, Corp, Inspección Judicial Noviembre 2006”) (Demandantes, 2006). La Figura 5.2 es una fotografía de mejor calidad, del IGM, tomada en la misma fecha en 1985, que muestra claramente el árbol y su sombra. El Sr. Cabrera identificó esta área como la Piscina 3 en su Anexo H-1 y Anexo E, pero en la interpretación fotográfica presentada en el Anexo U-4 no identificó una Piscina en este pozo. El Sr. Cabrera no menciona el Anexo U-4 en su informe ni en el Anexo H. El Sr. Cabrera tampoco identifica las fuentes de las fotointerpretaciones, ni de los trazados y los tamaños de las piscinas que se presentan en el Anexo H (“Historia e Inventario de Piscinas de Desechos Abiertas por la Operación de la Compañía Texpet en la Amazonía Ecuatoriana”), el Anexo E y en el Anexo U4. Una vez más, el Sr. Cabrera habría podido corregir este error y eliminar las discrepancias de su informe, dado que visitó este pozo y realizó un reconocimiento de campo.

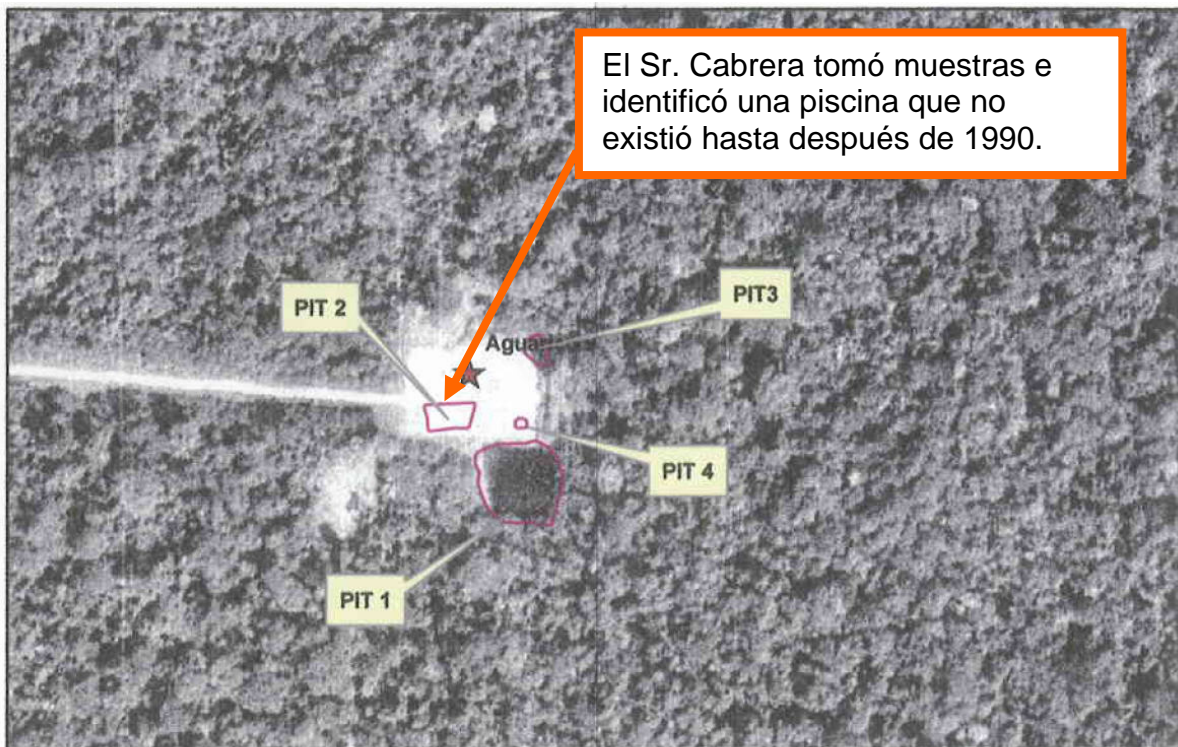
Figura 6.1 Fotografía aérea del pozo Aguarico 9, donde el Sr. Cabrera identificó y tomó muestras de una piscina que no existió hasta después del 1990. Al examinar las fotografías de buena calidad con estereoscopio, no hay indicio alguno de que hubiera una piscina en este lugar hasta el año 2000. La Piscina 3 del Sr. Cabrera parece estar conformada por sombras de árboles.

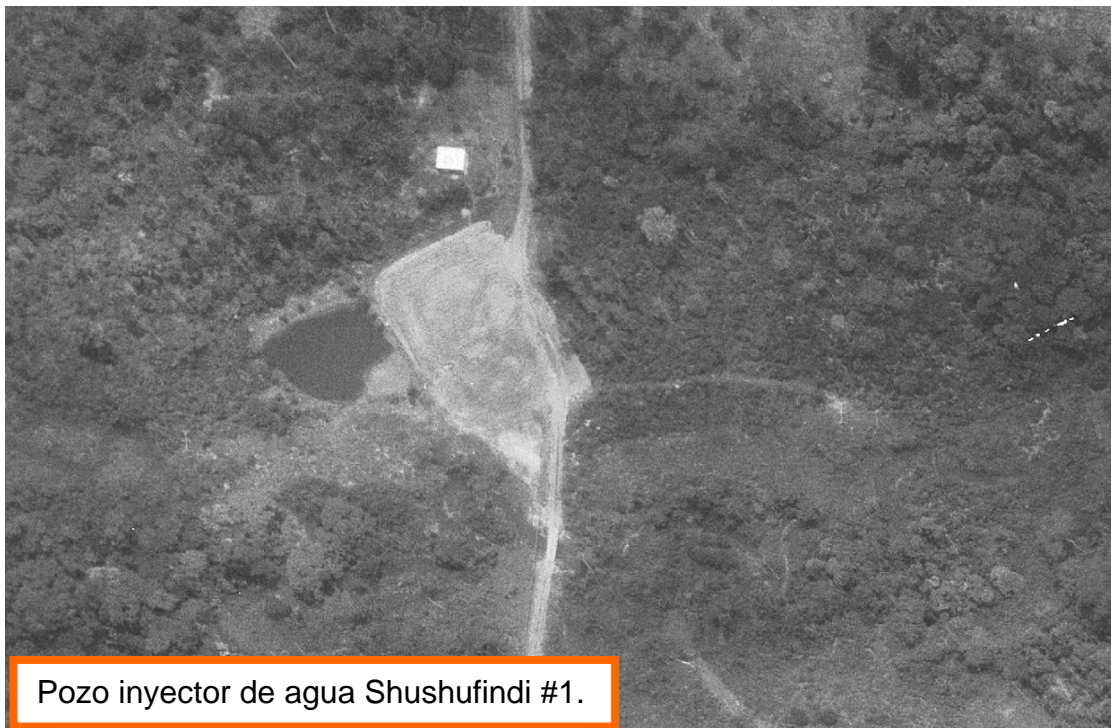
Figura 7.2 Fotografía aérea del pozo inyector de agua Shushufindi #1. Éste es claramente el mismo pozo que el que se observa en la Figura 7.1.

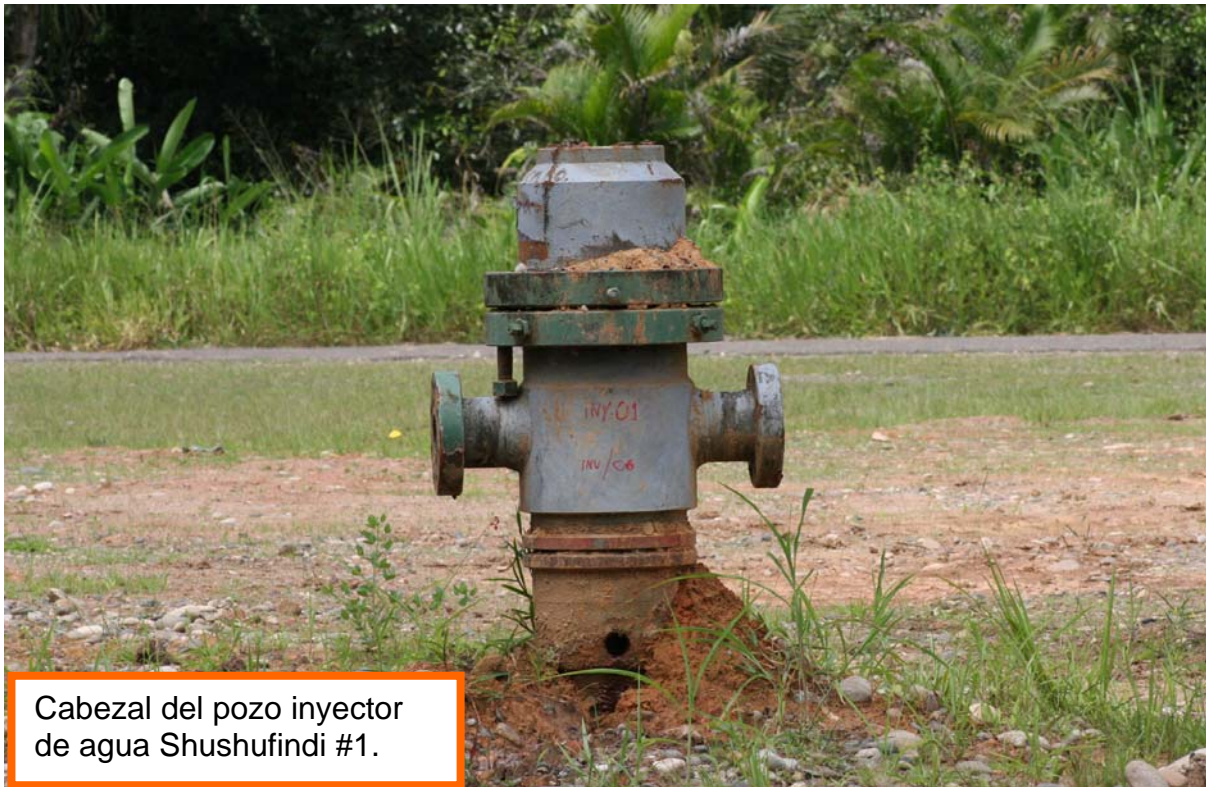
Figura 7.3 Fotografía de la leyenda pintada en el cabezal del pozo Shushufindi WIW1.

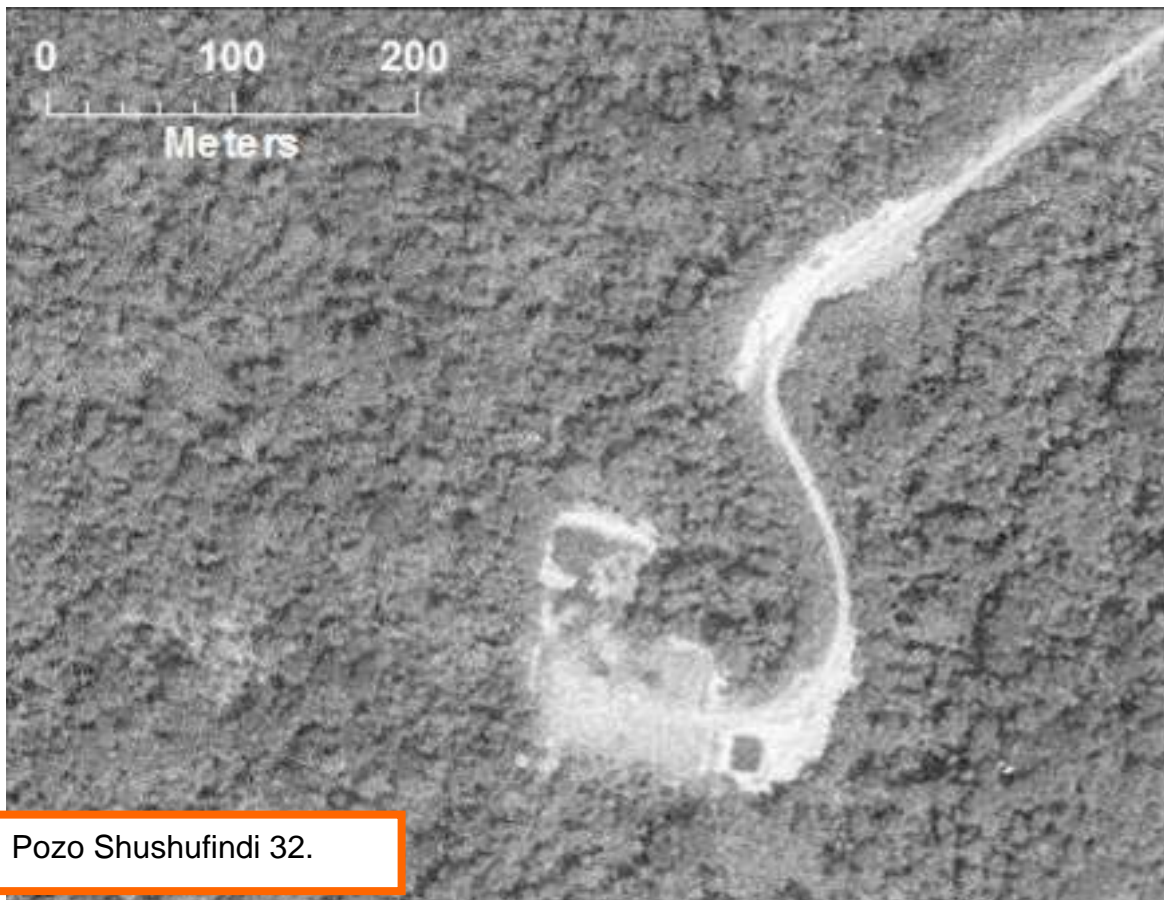
Figura 7.4 Fotografía aérea del pozo Shushufindi 32 tomada en 1976. Obviamente, éste no es el pozo identificado por el Sr. Cabrera como Shushufindi 32.

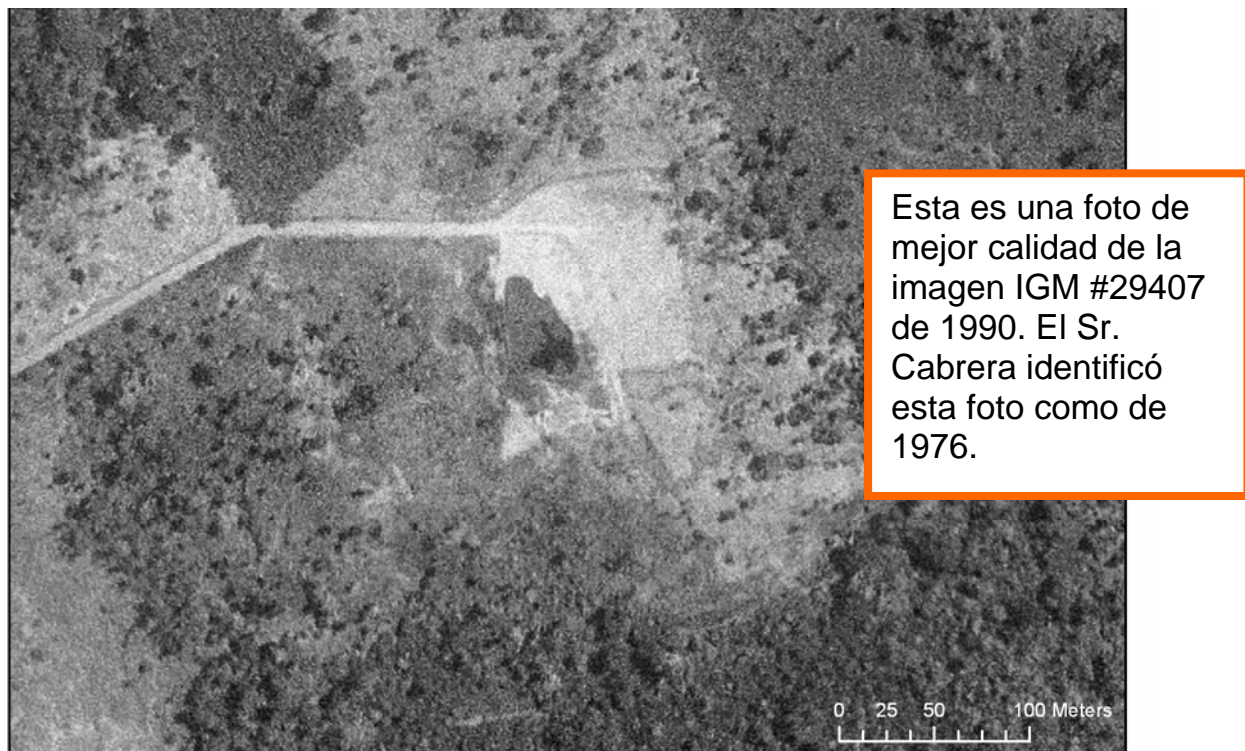
Figura 9.2 Ésta es una impresión de mejor calidad de la fotografía del IGM de 1990 de Lago Agrio 35.

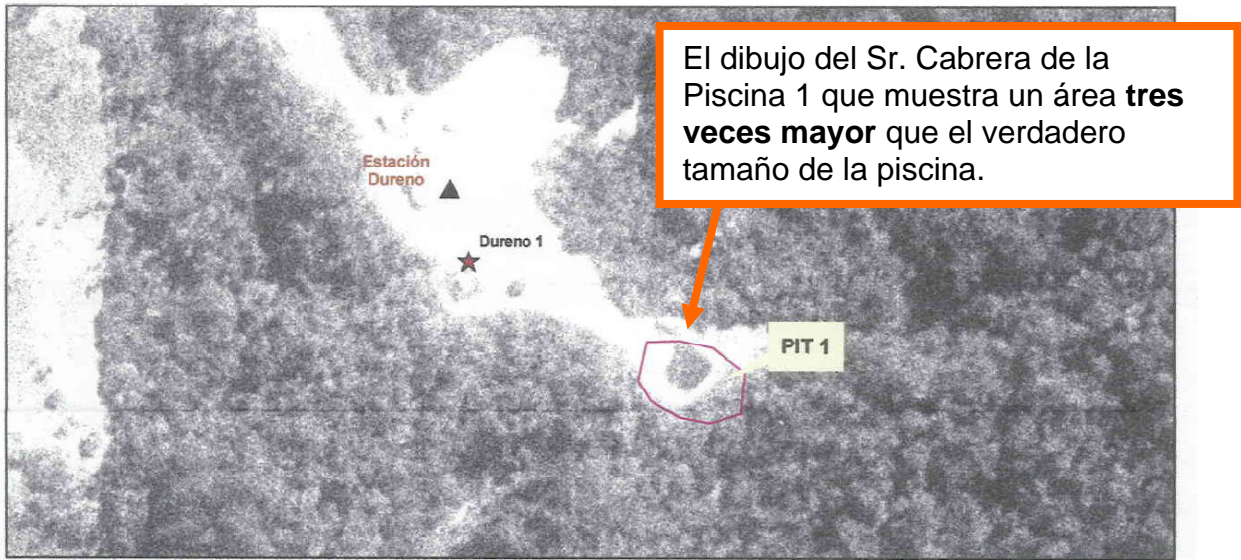
Figura 11.1 En el pozo Dureno 1, la Piscina 1 que el Sr. Cabrera dibujó es tres veces mayor que el tamaño real de la piscina.

Error 11: Exageró gravemente el tamaño de una piscina. Como se ha dicho varias veces, el Sr. Cabrera exageró el tamaño de varias piscinas. Al examinar las fotografías aéreas tomadas a lo largo de varios años, es obvio que el tamaño de un sinnúmero de piscinas, según las enumera y dibuja el Sr. Cabrera, es incorrecto y se exageró. La Figura 11.1 es un ejemplo de dicha exageración en el pozo Dureno 1. La Piscina 1, según el dibujo del Sr. Cabrera, tiene un área más de tres veces mayor que el verdadero tamaño de la piscina. En la Figura 11.2 tenemos la misma foto del IGM donde se observa más fácilmente la exageración del tamaño de la piscina.

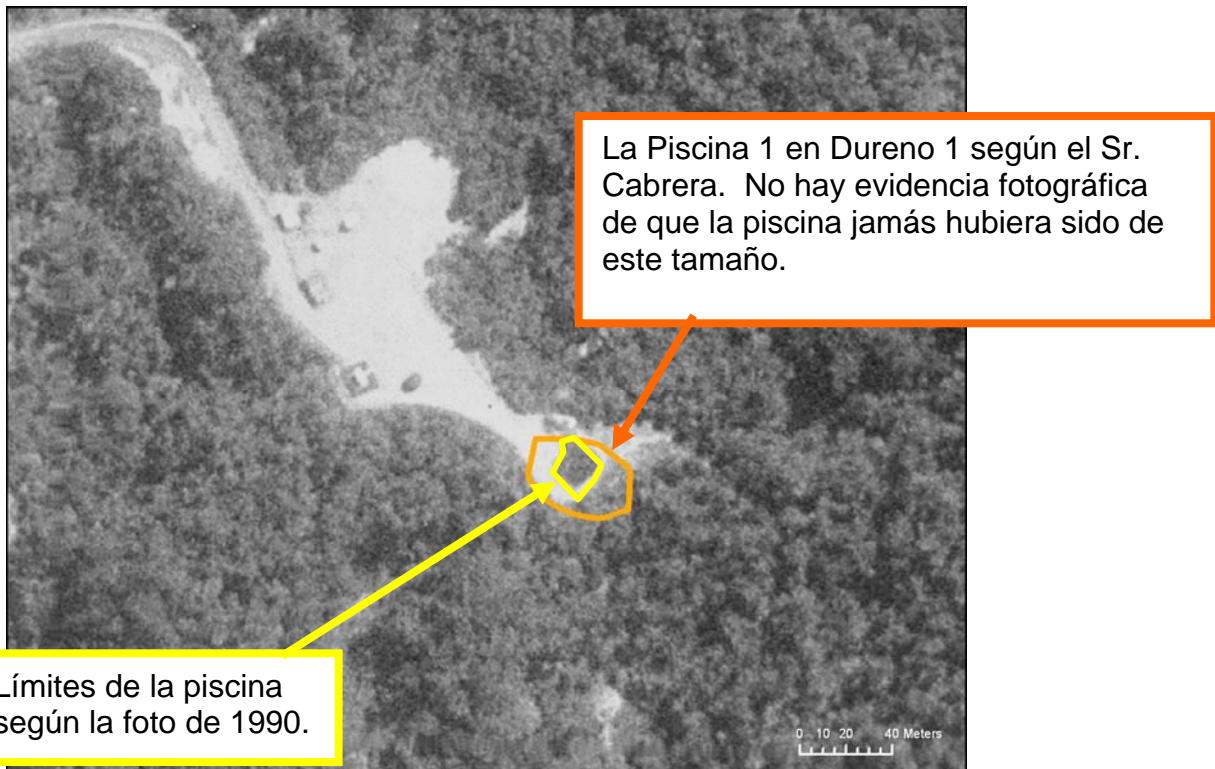
Figura 11.2 La impresión de mejor calidad disponible de la foto de 1990 del Sr. Cabrera del pozo Dureno 1 muestra claramente lo exagerado que es el dibujo de la piscina según el Sr. Cabrera.

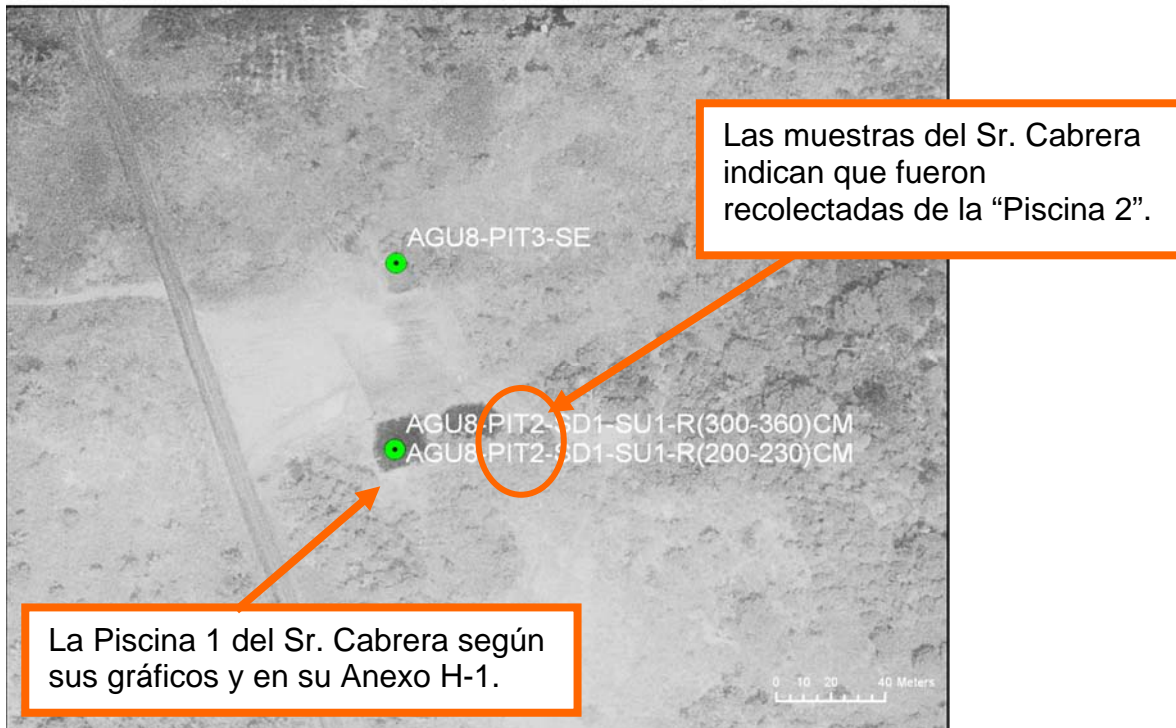
Figura 12.2 Una impresión de mejor calidad de la misma fecha muestra los puntos de muestreo del Sr. Cabrera y sus nombres en el pozo Aguarico 8. El Sr. Cabrera etiquetó las muestras recolectadas en la Piscina 1 como si se hubieran recolectado de la Piscina 2.

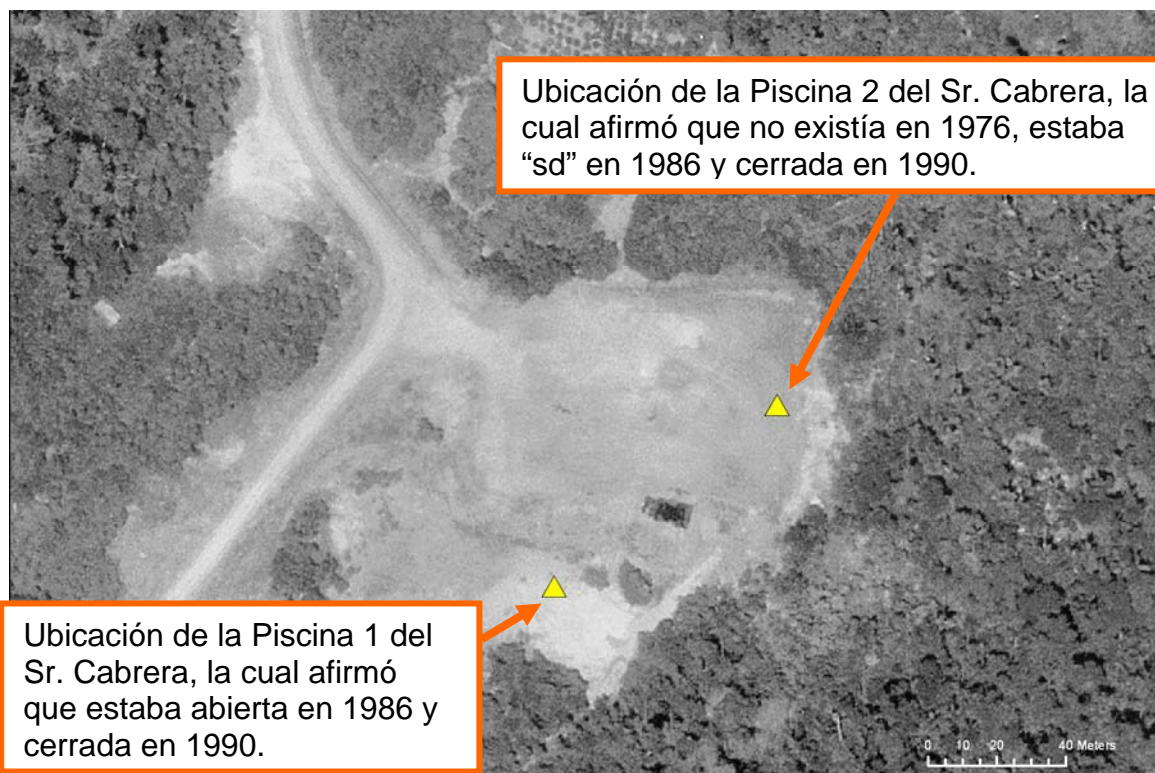
Figura 13.3 El Sr. Cabrera identificó 2 piscinas en el pozo Cononaco 2 . Afirmó que en 1990 las Piscinas 1 y 2 estaban cerradas, si bien la Piscina 2 había sido rotulada "no existe" en 1976 y "sd" en 1986.
